**PROJEKT BUDOWLANY**  
**2.1/4 OPINIA GEOTECHNICZNA**  
**WRAZ Z DOKUMENTACJĄ BADAŃ PODŁOŻA GRUNTOWEGO**  
**OKREŚLAJĄCA WARUNKI GRUNTOWO-WODNE PODŁOŻA W MIEJSCU**  
**BUDOWY SIECI KANALIZACJI SANITARNEJ**  
**W MIEJSCOWOŚCI NADWIŚLANKA**  
**GMINA STĘŻYCA**

INWESTOR		GMINA STĘŻYCA PLAC SENATORSKI 1 08-540 STĘŻYCA NIP 5060035708			
NAZWA ZAMIERZENIA BUDOWLANEGO		Budowa sieci kanalizacji sanitarnej w m. Nadwiślanka, gmina Stężyca, pow. rycki, woj. lubelskie z włączeniem do istn. kanalizacji sanitarnej w m. Dęblin			
ADRES I KATEGORIA OBIEKTU BUDOWLANEGO		m. Nadwiślanka, gm. Stężyca, powiat rycki, woj. lubelskie Kategoria obiektu budowlanego: XXVI			
POZOSTAŁE DANE ADRESOWE		Nazwa jednostki ewidencyjnej: 061605_2 Stężyca Nazwa i numer obrębu ewidencyjnego: 0007_Nadwiślanka Numery działki ewidencyjnej: 75, 76/2, 77/2, 78, 80/1, 81/1, 82, 83, 84/2, 86, 87, 88, 89/1, 89/2, 89/3, 89/4, 90, 91/1, 91/2, 91/3, 91/4, 92, 94, 95/1, 95/2, 96/1, 101, 102/1, 103/1, 104/4, 104/6, 104/7, 104/8, 104/9, 105/2, 105/4, 106, 107/1, 107/2, 108, 110, 111, 112, 113, 114, 116, 117, 118, 119, 125, 128, 152/1, 152/2, 163, 164/6, 325, 326/1, 327/2, 328, 329, 331, 334, 335, 350, 351/2, 351/3, 352, 354, 356,

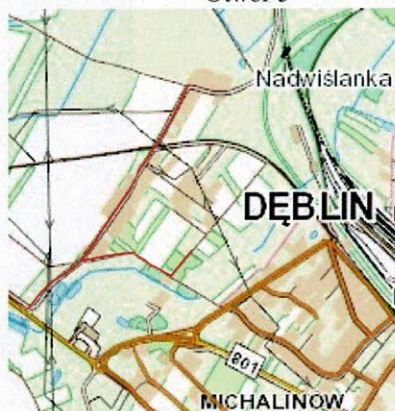
Fragment „Szczegółowej Mapy Geologicznej Polski – ark. Dęblin”

Młki piaszczyste (mady lekkie) tarasów nadzalewowych 115,0–120,0 m n.p. rzeki: na piaskach i zwiarach rzecznych tarasów nadzalewowych 115,0–120,0 m n.p. rzeki (mal/pz)

Młki piaszczyste  $n Q_h$  Namuly piaszczysto-młkowate

- a) analiza tematu planowanej inwestycji;
- b) analiza materiałów archiwalnych i literatury:
  - Szczegółowa Mapa Geologiczna Polski – ark. Dęblin;
- c) analiza materiałów z wykonanych wierceń.

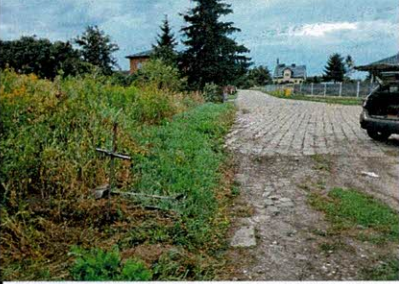
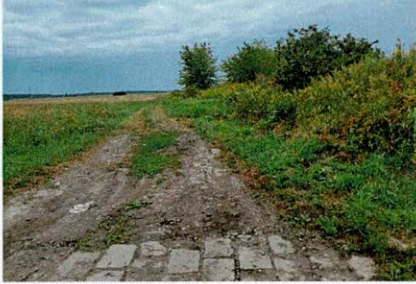
KARTA OTWORU WIERTNICZEGO							Zał. nr 5				
Temat: Budowa sieci kanalizacji sanitarnej w miejscowości Nadwiślanka, gm. Stężycza											
Data 03-08-2024		Opracował: inż. Lech Maciąg					Otwór nr 1				
Rzędna 117,00		Skala 1:50		Badanie makroskopowe gruntu							
Observacja wody	Pobrane próby	Głębokość w m	Miaższość w m	Profil litologiczny	Rodzaj gruntu, barwa, domieszki przewarstwienia	Geneza i stratygrafia	Wilgotność	Ilość walczków	Stan gruntu	Nr warstwy	
▼ 1.90		0.10	0.25		Gleba piaszczysto-pyłasta - ciemno-szara	H	suchy	-	-	-

0.25									
		0.30									
		0.40	0.95		Piasek pylasty - szary	Pπ	suchy	-	szg I <sub>0</sub> =0,60	I	
		0.50									
		0.60									
		0.70									
		0.80

0.90	0.20		Pyl - szaro-brunatny	Π	suchy	-	zw	III	
		1.00									
		1.10									
		1.20	0.20		Pyl - jasno-brązowo-beżowy	Π	suchy	-	zw	III	
		1.30

1.40									
		1.50	0.30		Piasek drobny - beżowy	Pd	wilgotny	-	szg 0,50	I	
	1.60										
	1.70										
	1.80	1.30		Piasek drobny - szaro-beżowy	Pd	nawodniony	-	szg I <sub>0</sub> =0,45	II

1.90										
	2.00										
	2.10										
	2.20										
	2.30	0.30		Piasek pylasty na granicy pyłu piaszczystego - szaro-beżowy	Pπ/Πp	nawodniony	-	szg I <sub>0</sub> =0,45	II

2.40										
	2.50										
	2.60										
	2.70										
	2.80	0.30		Piasek drobny - szaro-beżowy	Pd	nawodniony	-	szg I <sub>0</sub> =0,45	II		
	2.90

3.00										
	3.10										
	3.20										
	3.30	0.30		Piasek pylasty na granicy pyłu piaszczystego - szaro-beżowy	Pπ/Πp	nawodniony	-	szg I <sub>0</sub> =0,45	II

7.2. Wodę gruntową nawiercono zarówno o swobodnym charakterze zwierciadła w otworach: nr 1 na głębokości 1,9m ppt., nr 3 na głębokości 2,6m ppt. i w otworze nr 4 na głębokości 3,1m ppt. W otworze nr 2 wodę nawiercono na głębokości 2m ppt., a jej poziom stabilizował się na głębokości 1,7m ppt. Poziom wody gruntowej na badanym terenie zawierał się między rzędną 113,50 m n.p.m. w otworze nr 4, a rzędną 115,10 m n.p.m. w otworach nr 1 i nr 2.

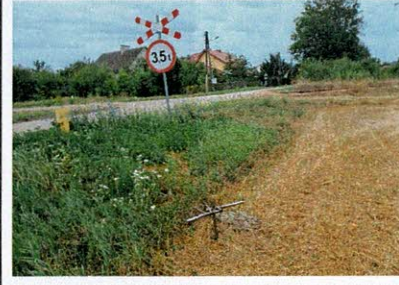
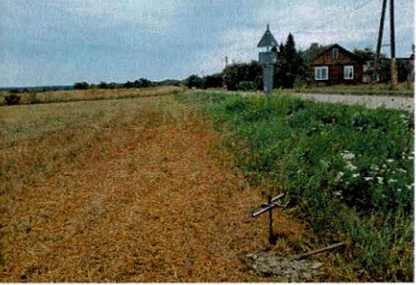
Rzędna 116,80		Otwór nr 2									
Observacja wody	Pobrane próby	Głębokość w m	Miaższość w m	Profil litologiczny	Rodzaj gruntu, barwa, domieszki przewarstwienia	Geneza i stratygrafia	Wilgotność	Ilość walczków	Stan gruntu	Nr warstwy	
rzędna ustabilizowanej wody 115,10 ▼ 1.7 ▼ 2.00 rzędna lustra nawierconej wody 114,80 m n.p.m.		0.10	0.25		Gleba piaszczysto-pyłasta - ciemno-szara	H	suchy	-	-	-

0.25									
		0.30									
		0.40	0.40		Piasek pylasty - szary	Pπ	suchy	-	szg 0,60	I	
		0.50									
		0.60									
		0.70									
		0.80									
		0.90	0.40		Pyl na granicy piasku pylastego - jasno-beżowy	Π/Pπ	suchy	-	zw	III

1.00									
		1.10									
		1.20	0.40		Piasek pylasty - szary	Pπ	suchy	-	szg 0,60	I	
		1.30									
		1.40									
		1.50	0.70		Pyl - szaro-brunatny	Π	wilgotny	3/3	tpl I <sub>0</sub> =0,24	IV

1.60										
	1.70										
	1.80										
	1.90										
	2.00	1.30		Piasek drobny - szaro-beżowy	Pd	nawodniony	-	szg I <sub>0</sub> =0,50	II		
	2.10

2.20										
	2.30										
	2.40										
	2.50	0.30		Piasek pylasty na granicy pyłu piaszczystego - szaro-beżowy	Pπ/Πp	nawodniony	-	szg I <sub>0</sub> =0,50	II

2.60										
	2.70										
	2.80										
	2.90										
	3.00	0.30		Piasek drobny - szaro-beżowy	Pd	nawodniony	-	szg I <sub>0</sub> =0,50	II		
	3.10

3.20										
	3.30										
	3.40										
	3.50	0.30		Piasek pylasty na granicy pyłu piaszczystego - szaro-beżowy	Pπ/Πp	nawodniony	-	szg I <sub>0</sub> =0,50	II
